旧諸江屋から螢屋へ

建物名称	螢屋 (ほたるや)	
所在地	石川県金沢市東山1丁目13-24	
主要用途	料理店	
工事種別	改修	
測量期間	2001年11月～2002年 1月	
設計期間	2001年12月～2002年 5月	
工事期間	2002年 1月～2002年10月

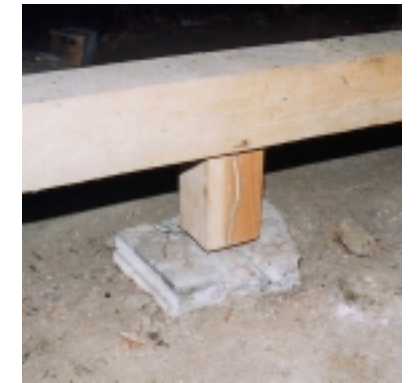
土中から束石を伝って束を蟻道が上がっている様子。この束・大引は昭和63年(1985)の改装で床を張った時のもの。束石としてコンクリートの破片を置いただけでその下には碎石も施工されていないため、束との間に隙間が見える。

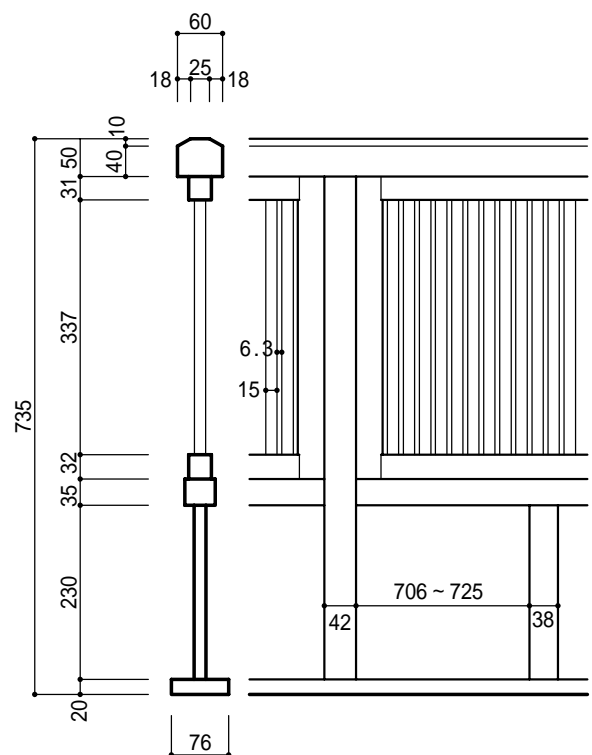
南側既存手摺(ラワン材)

正面2階の高さ740mmの堅繁(たてしげ)縦格子の(こと)の手摺が、ラワン材で造作されていることから、昭

和40年代以降の改修によるものと推測された。柱際と手摺土台に残るホゾ跡から、かつては高さが550mmと低かったこと、デザインも変更されていることがわかり、今回、元のシンプルなた姿を再現した。

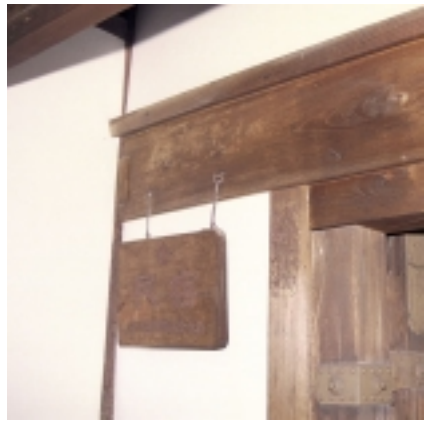
かつて梁が取り付け、その上に水切板があったことがわかる大戸の西側柱

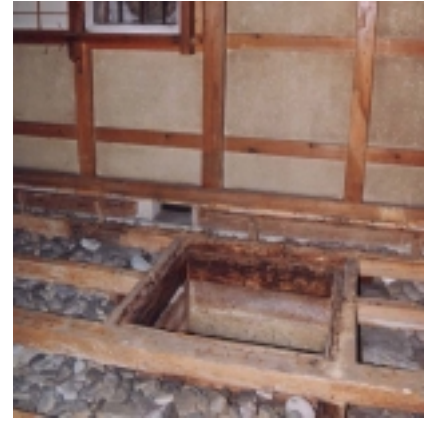
土蔵の床板を剥がした状態。ぎっしり石が敷き詰められ、小さなムロがあった

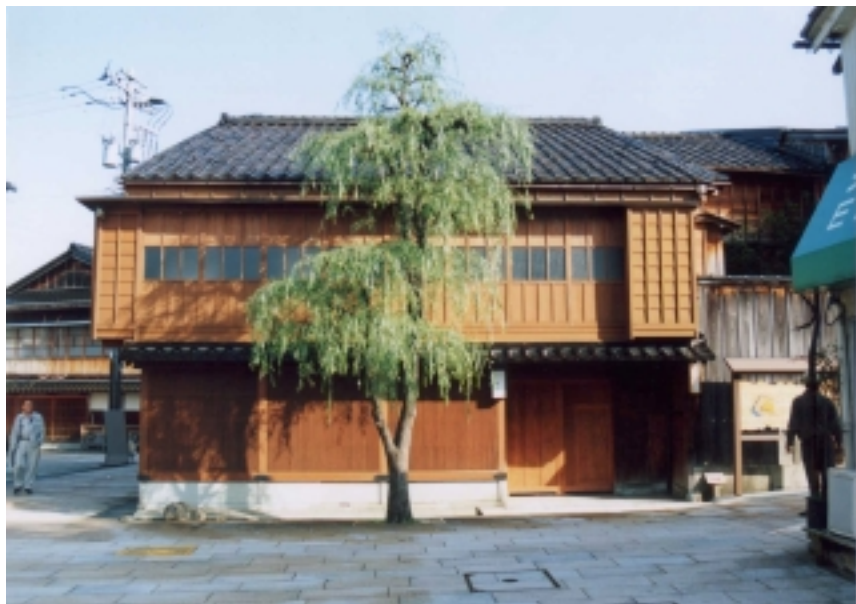
工事着工前

平成10年(1998)に外装のみ改修された。しかし、建物が傾いたまま外壁が取り付けられたため、全てが歪んでいる。キシラデコールで人工的色合いの着色がされており、周りの建物との調和はない。

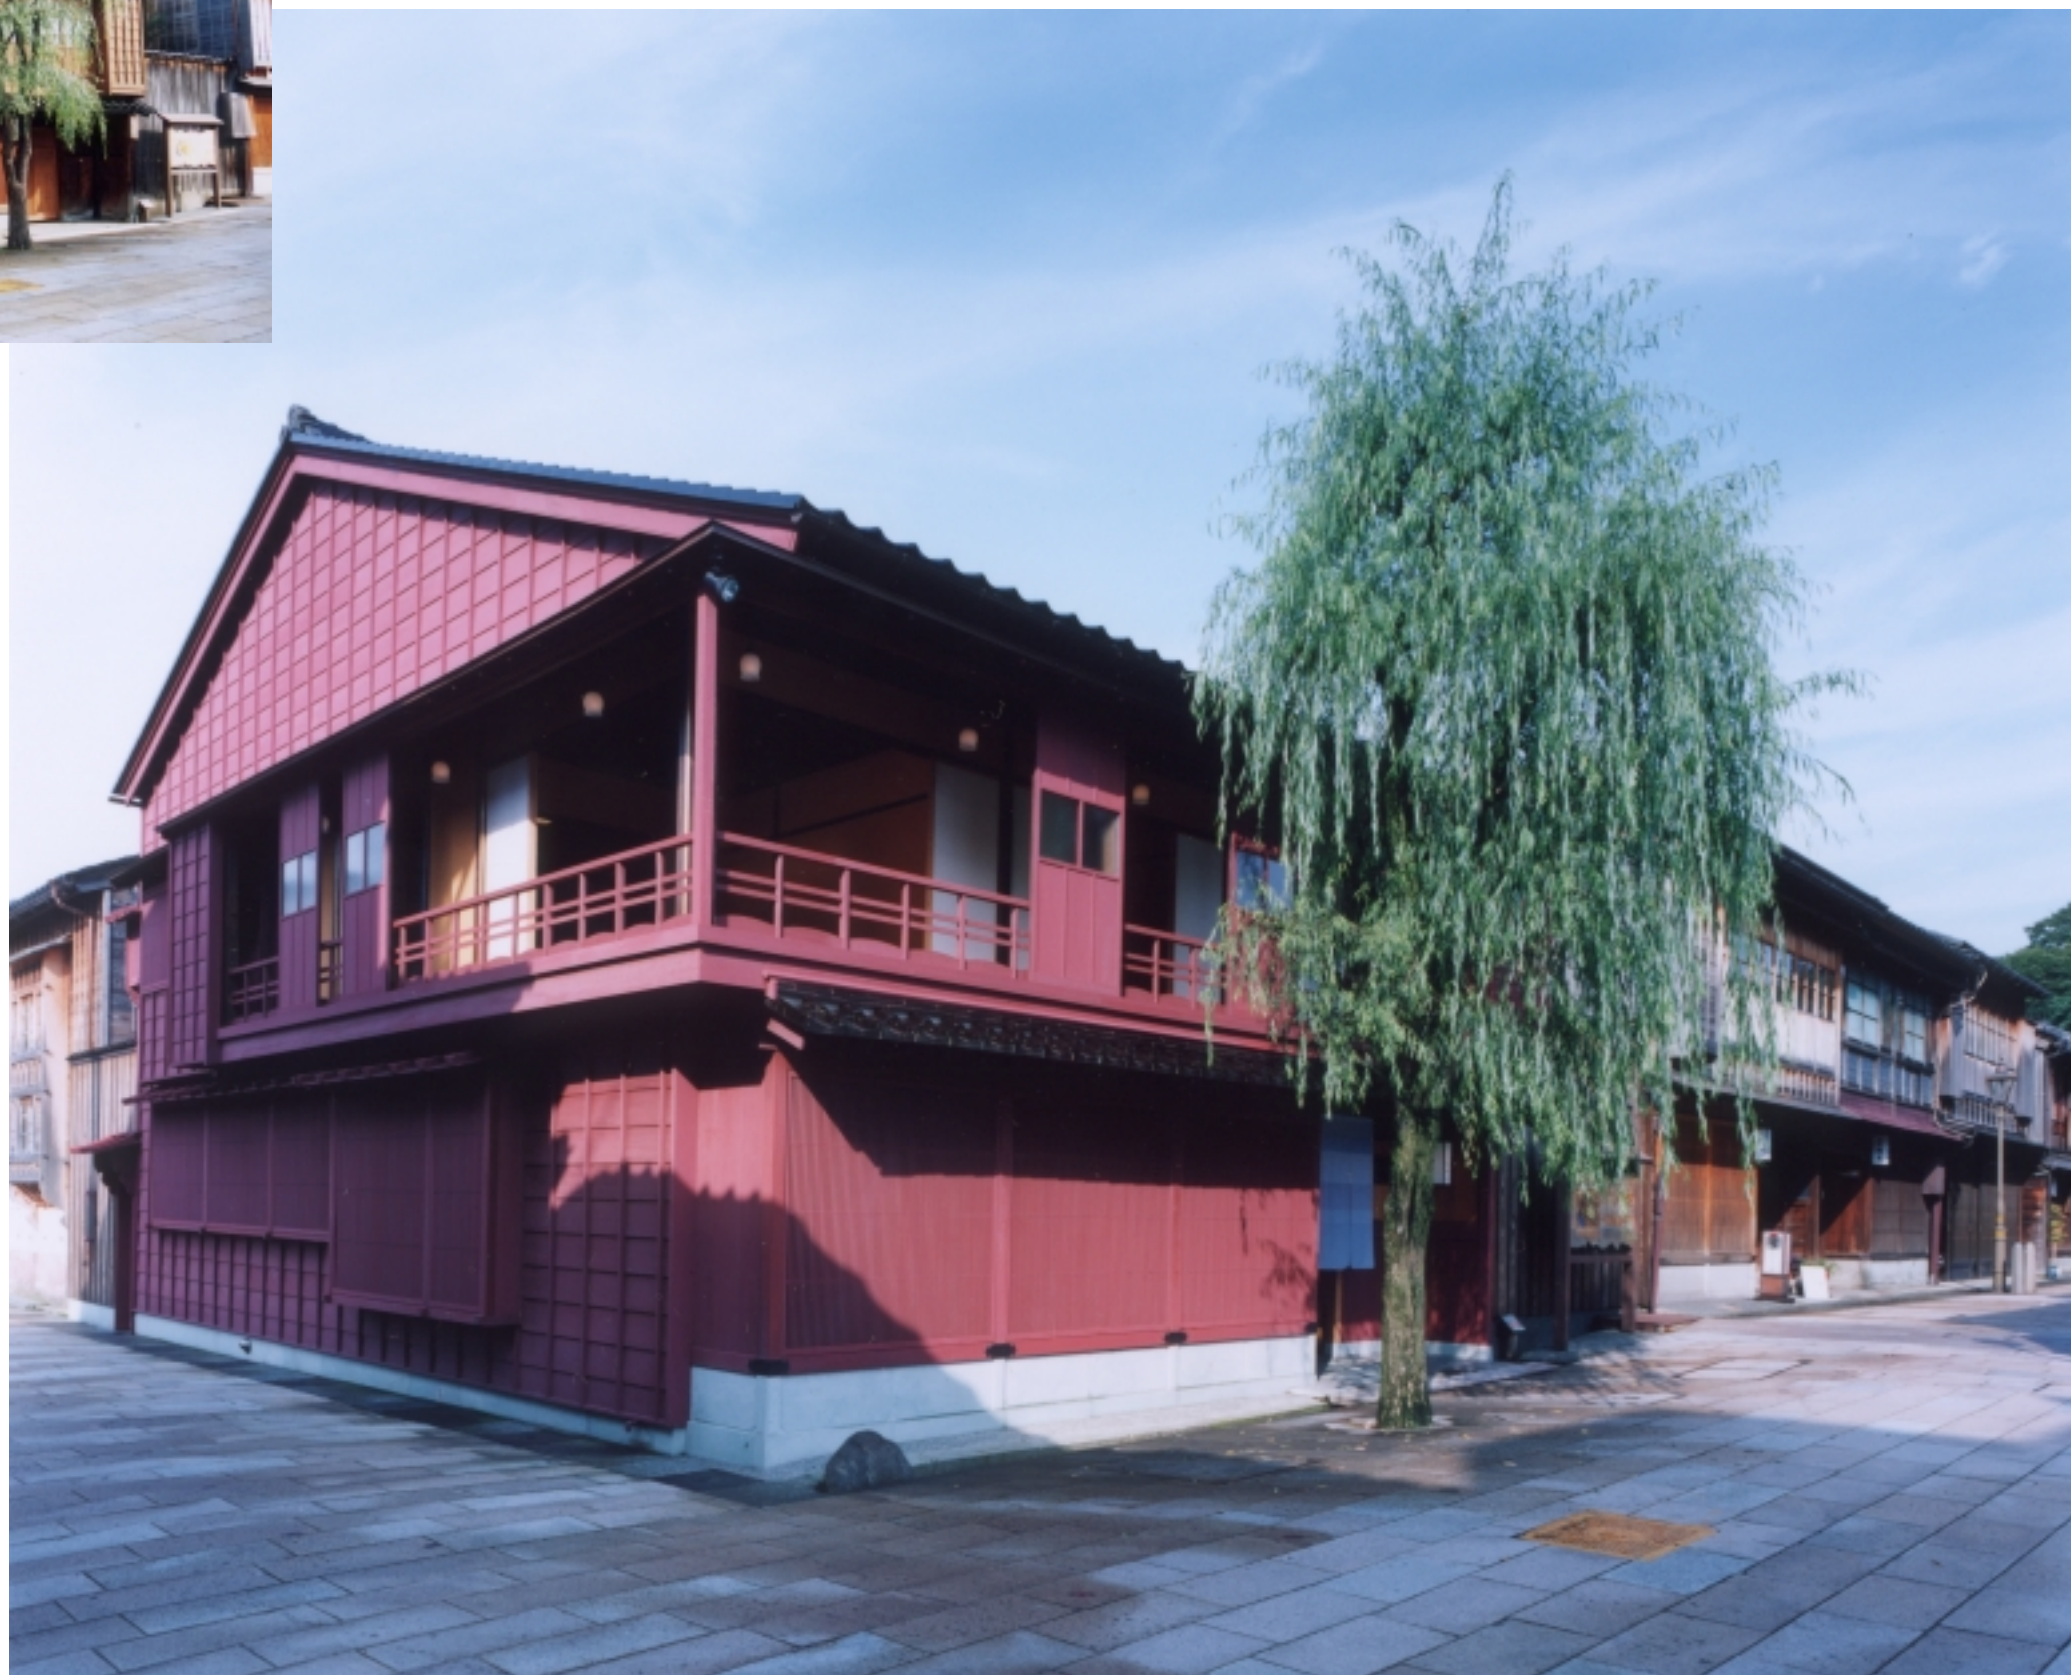
南西面

改修前の写真を見ると建物の傾きを修整しないまま外壁材だけを取り替えるという工事だったらしく垂直線がなかった。二階の床レベルが右(道路側)に飛び出ている様子が出窓の状態からわかる。

ある時期(恐らく昭和40年代だと思われる)からコーナー部分が壁になっていたのだが、木部の痕跡や文献から雨戸が回っていたことがわかり元の状態に戻すことにした。

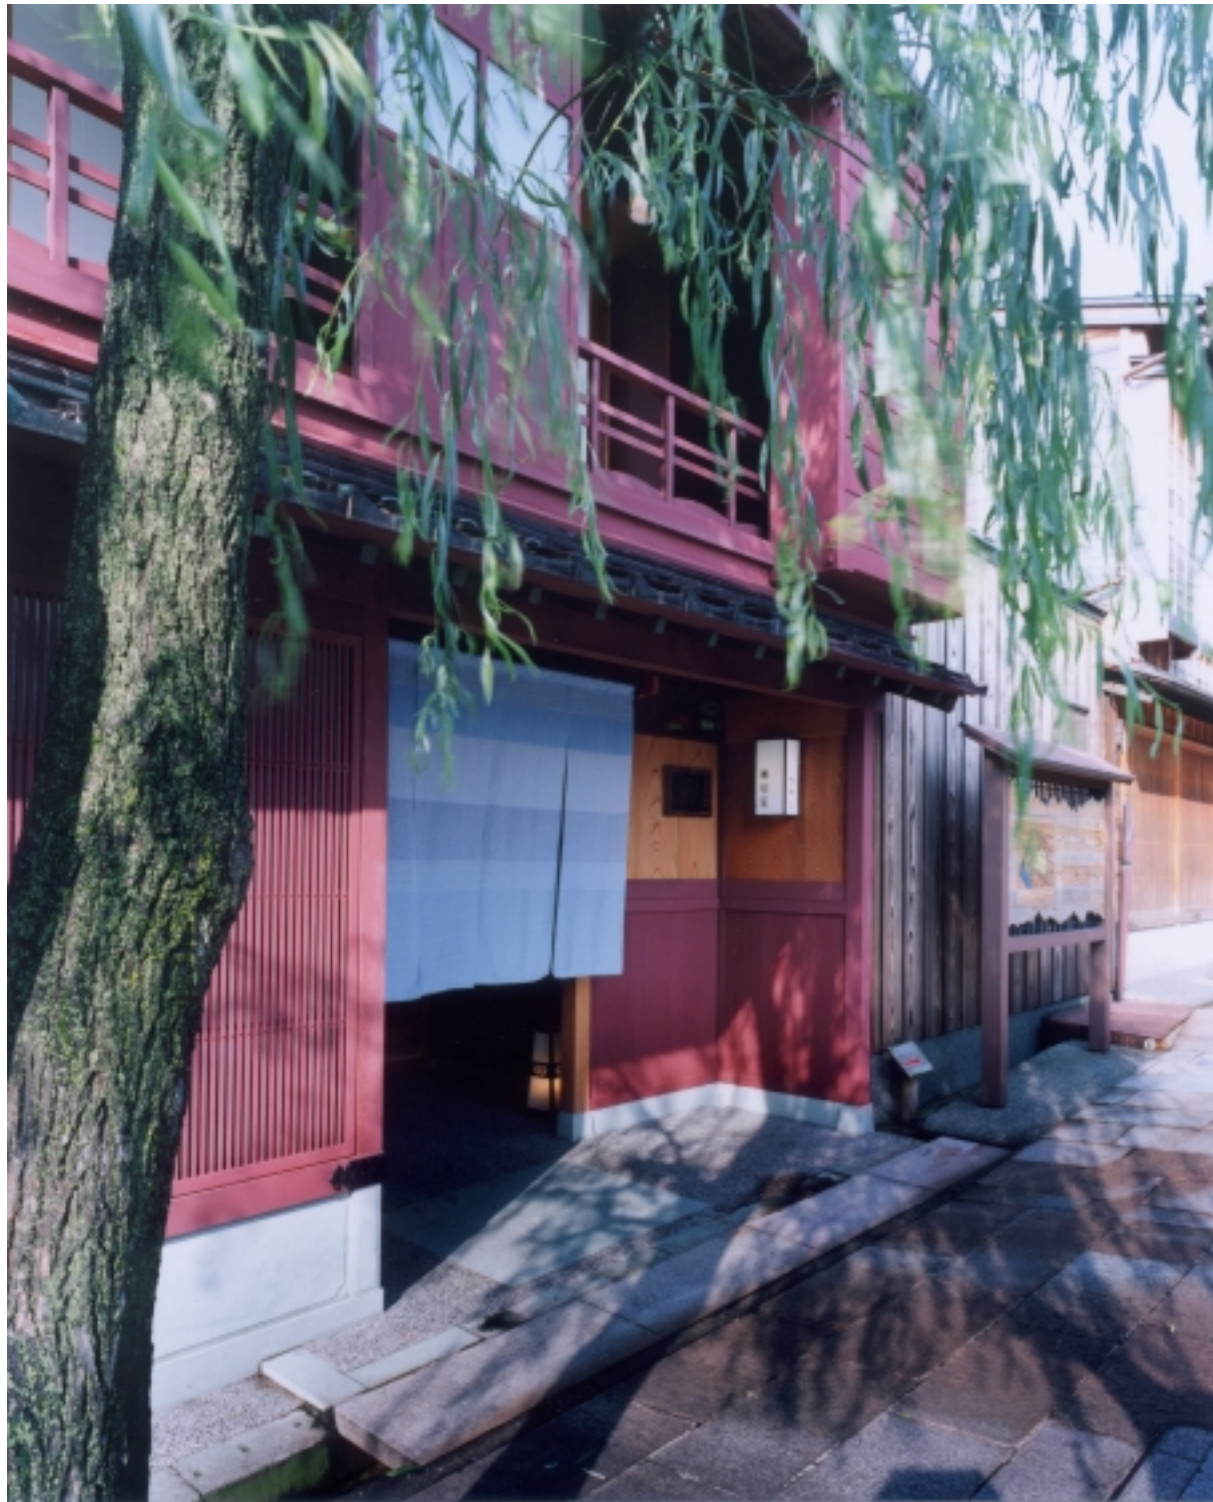
南面 玄関まわり

二階縁側の手摺は昭和40年代の改修で縦縞のデザインに替えられていた。樹種がラワン材であったことから年代が特定できた。デザインが替えられていたことは柱に残った痕跡からわかった。その痕跡から元の手摺の形状寸法を導き出してこのシンプルな手摺としている。

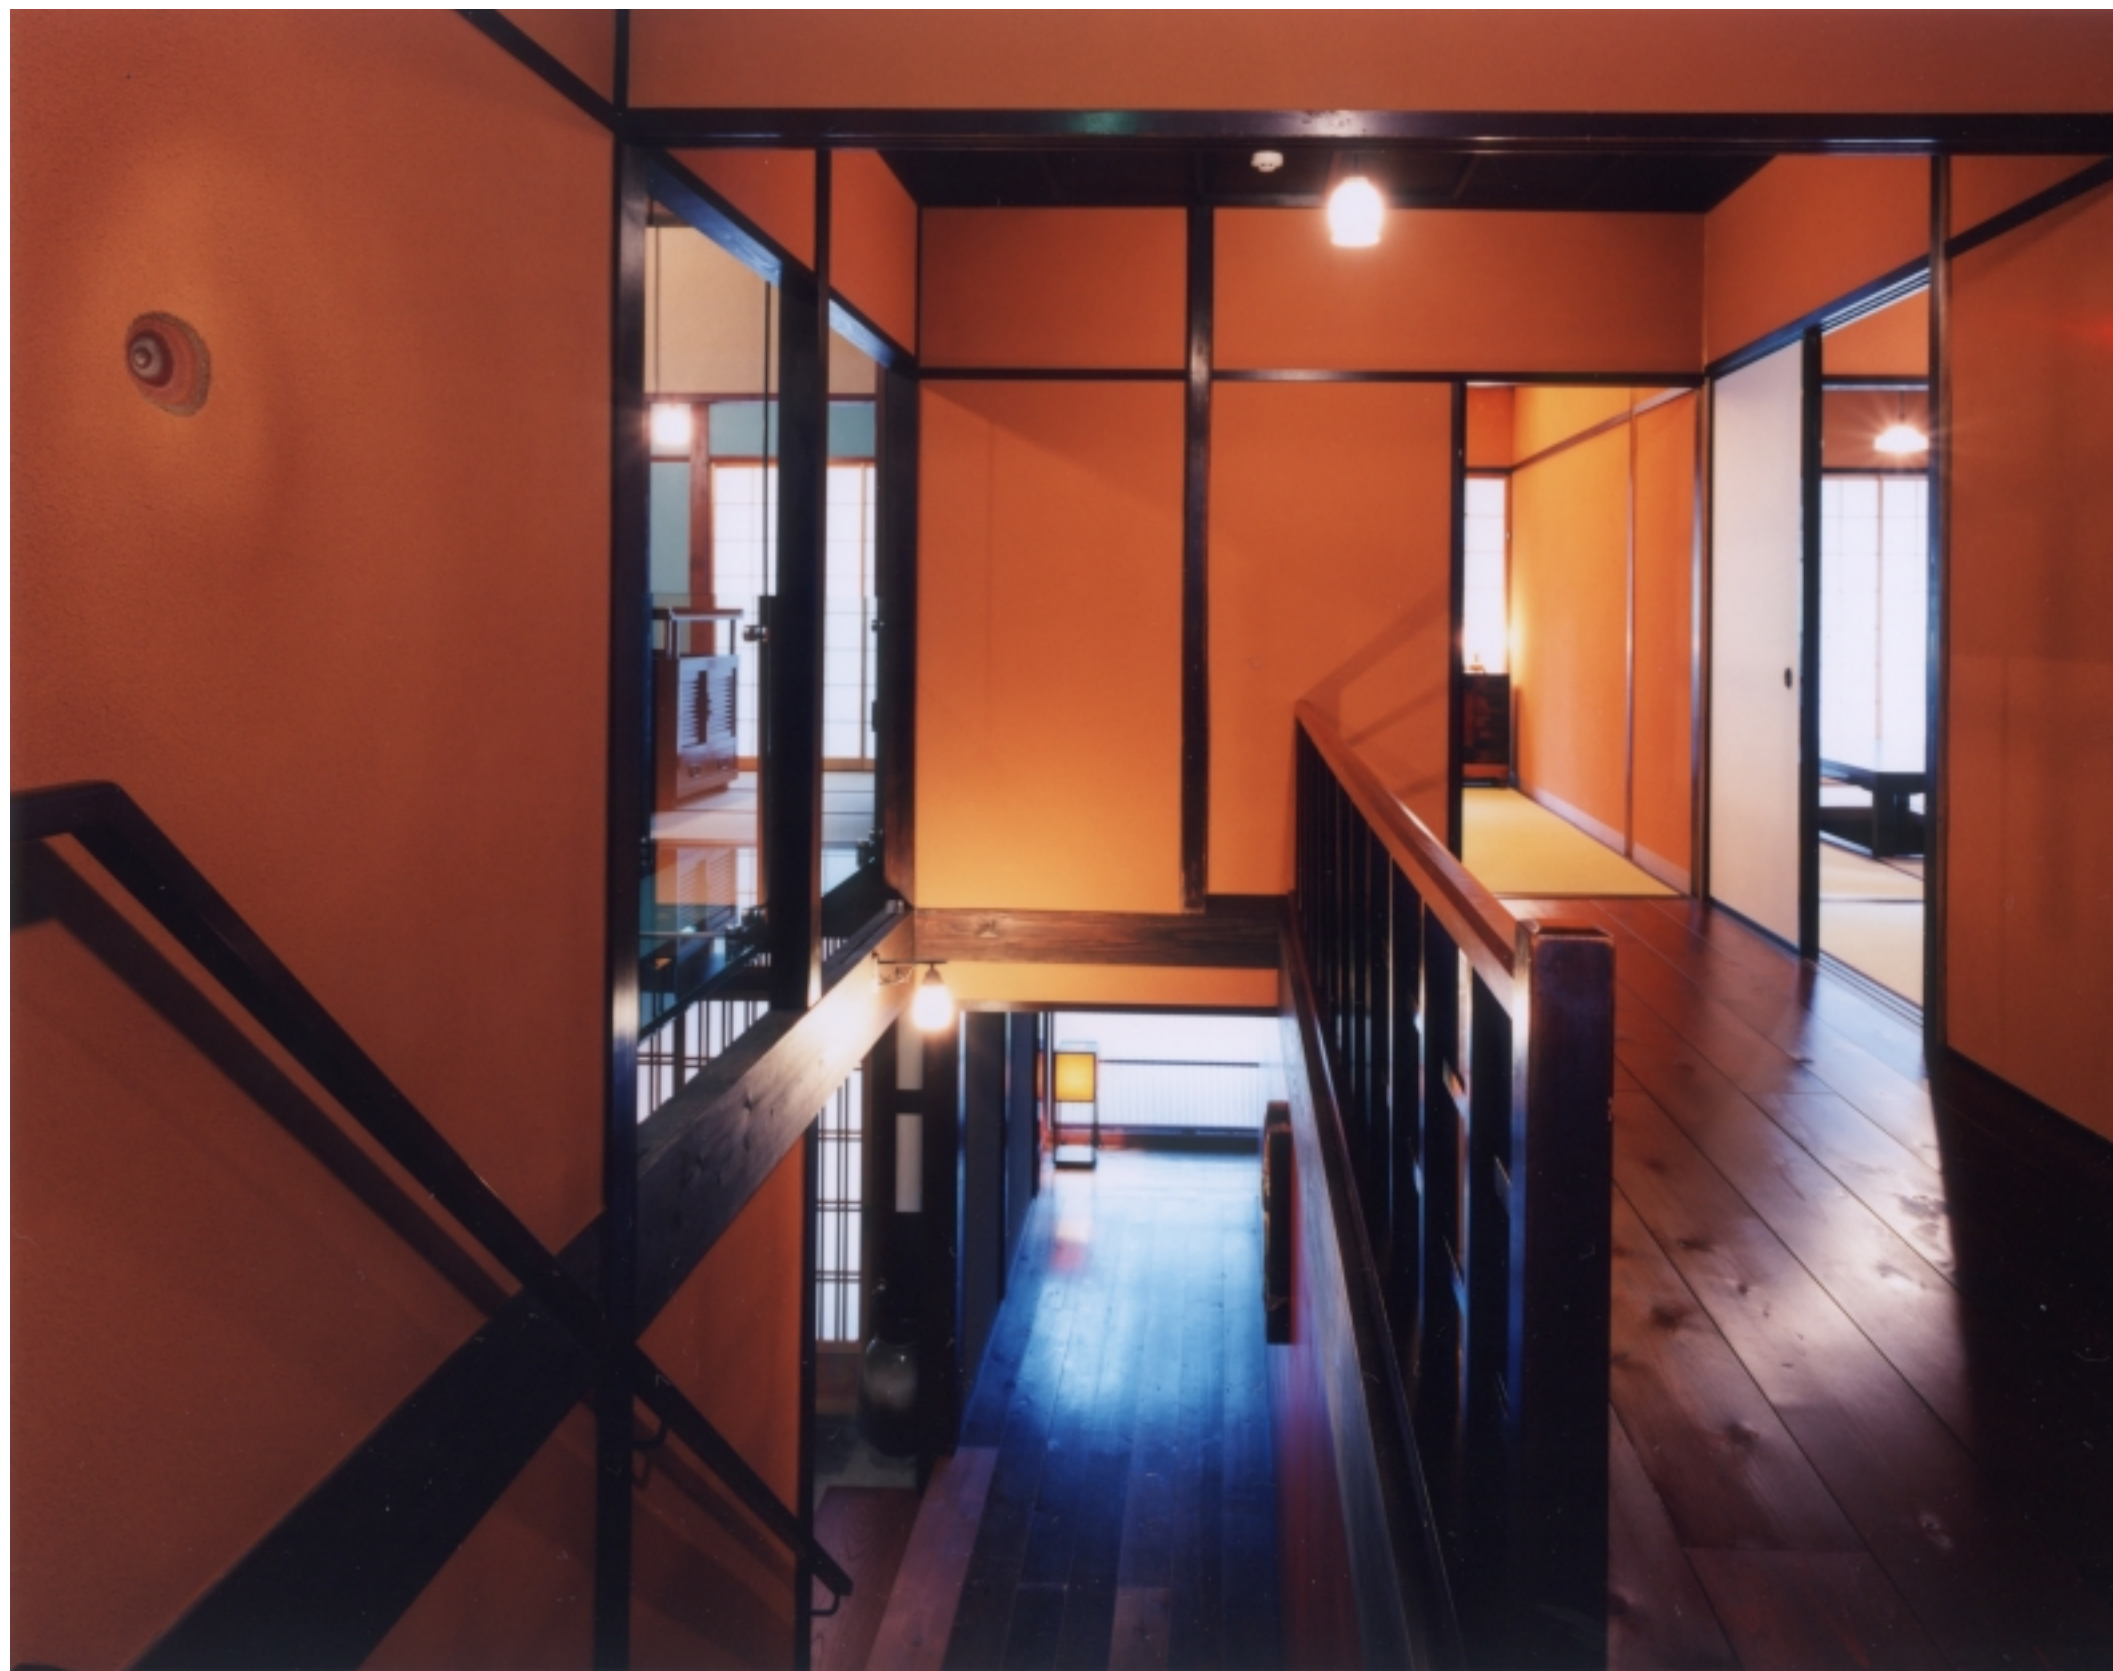
『階段』

何層にも重なった仕上塗りがまるで年輪のような美しさを見せるため左上の壁の一部を抉っている。この階段上の壁は中でも最も古く、周りの柱・梁はシロアリがついてぼろぼろだったので取り替えざるを得なかった。改修にあたって壁を両側から合板でサンドイッチにしてボルトで留め、上から吊り下げつつ骨組

を替える「おおぼらし」という工法を使っている。一階のカウンター席へ向かう廊下には、漆の間の天井と同様の手法で杉の柾目が施された製作ものの行灯が。まるで絹糸のように繊細な柾目を映しだすやわらかな光は、蠟燭の灯りしかなかった時代への郷愁を誘う。

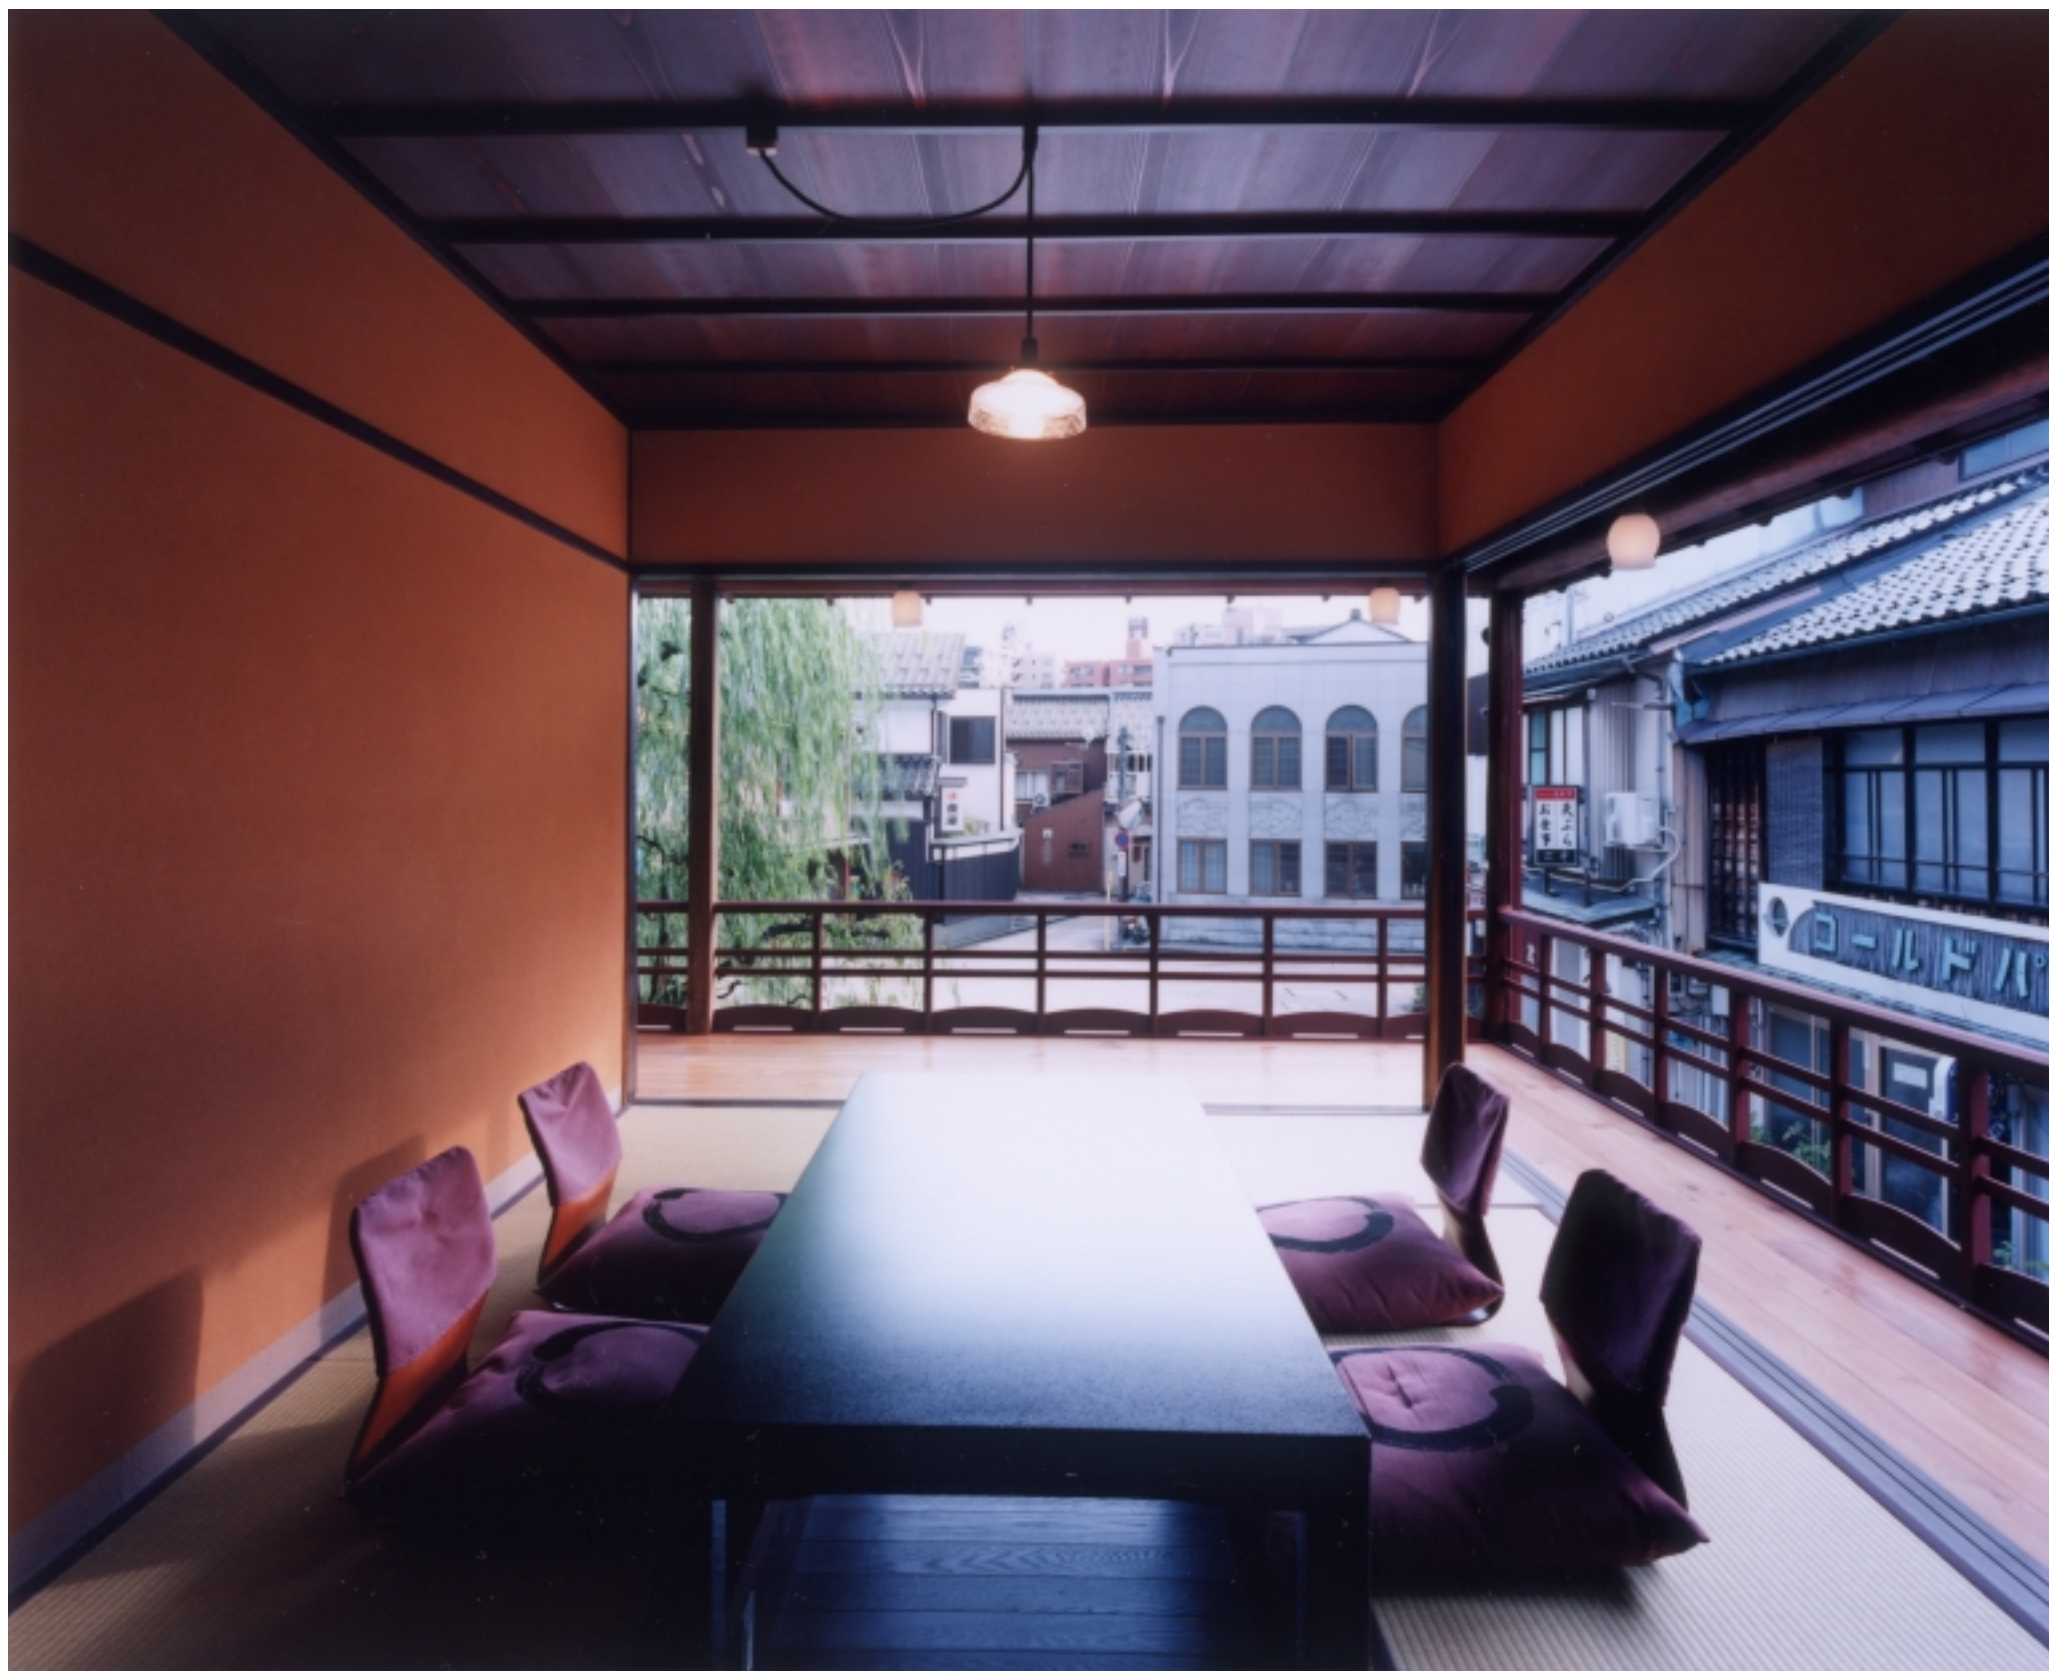
『漆の間』

右側の開口は昭和の改修で壁になっていた。壁の下の痕跡から手摺の跡が見つかったこと、また「東新地絵図」でも手摺が廻っていることから復元するのが望ましいと判断した。この部屋は改修前に床の間付の10帖間であった。クライアントからの要望である少人数の個室化に対応するためと、建築的には耐震壁を増やすために二分割して6帖間を二つ作った。
