旧諸江屋から螢屋へ

建物名称	螢屋 (ほたるや)	
所在地	石川県金沢市東山1丁目13-24	
主要用途	料理店	
工事種別	改修	
測量期間	2001年11月～2002年 1月	
設計期間	2001年12月～2002年 5月	
工事期間	2002年 1月～2002年10月

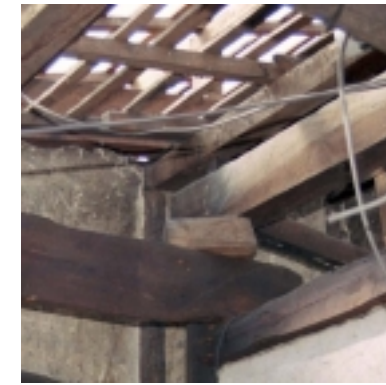
梁に大きな穴が開けられている。ある時期、裏階段はL字型だったらしく、その最上段部分が梁から手前側に曲がっていた。かつて下屋部分の上に2階があった痕跡から考えると、建設当初かまたはかなり初期からこのような状態だったと想像できる。

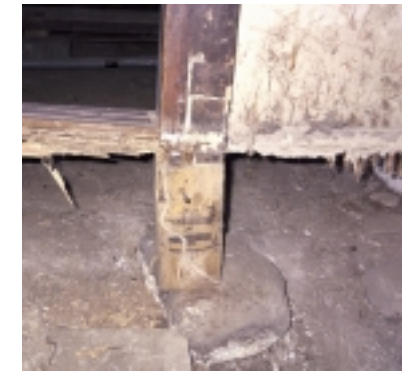
調査を進めるうちに、シロアリの被害が床下のみならず柱を上つて2階の床梁にまで達していることが判明、床下の束の大部分に蟻道が通り、被害の大きさにただ驚くばかり。

「旧諸江屋」が「ひがし」の中でも低い地盤に建っており、床高の低さと相まつて湿気がたまりやすいことが原因として挙げられる。しかも、近年の改修で井戸と室(ムロ)に通気管を設けなのまま床が張られ、床下の湿度がかなり高い状態に保たれてしまったことが被害をさらに拡大させていた。

2階梁の虫食い状況。シロアリは一年に柱を10cm程度食い上がるが、上がったとしても1mくらいまでと言われている。2階まで上がったとなると30年の時を要したことになる。

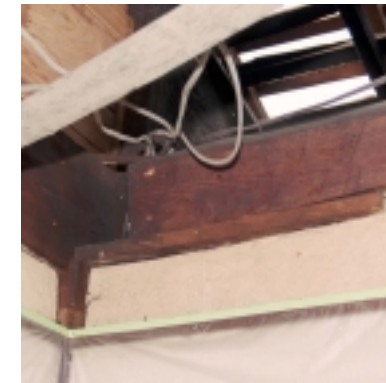
梁と桁が繋がっていない。厳密には桁天端で「かすがい」で繋がり桁は土壁の天端に埋め込まれた角材の上に乗っているだけである。梁の腹と桁の先端に仕口がないことから、ある時期の改修で桁が取り付けられたと考えられる。本来なら、軸組よりも壁の施工が後になるので、壁に埋まっている角材の上に桁を載せることはできない。よって建設当初からではなく、ある時期に行われた改修工事での仕事と考えられる。こういう施工はプロとして恥ずかしいはずなのだが。

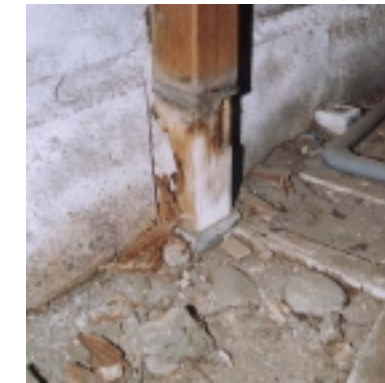
土蔵に接して建っていた柱(現在この柱はない)。土蔵の積み石に接する柱脚部が腐っている。虫害をうけていない柱も、触るとポロポロ崩れる状態であった。

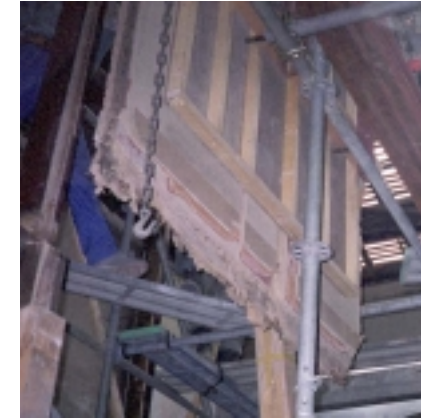
階段上の壁は中でも最も古く、周りの柱・梁はシロアリがついてぼろぼろだったので取り替えざるを得なかった。改修にあたって壁を両側から合板でサンドイッチにしてボルトで留め、上から吊り下げつつ骨組を替える「おおばらし」という工法を使っている。柱・梁を取り替えてからもう一度壁を固定するこの工法は、「桂離宮」などの改修でも行われるやり方である。

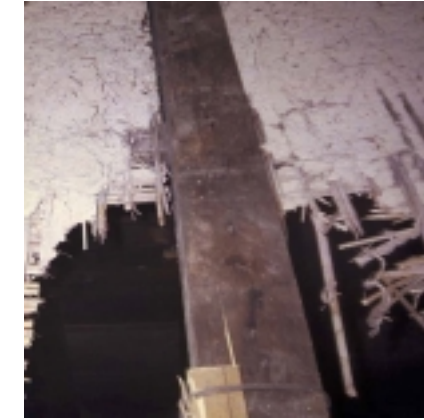
普通、土壁の下地は竹を細かく割った「竹木舞(たけこまい)」で組まれることが多いが、ここでは葦で木舞が組まれていた。

壁の仕上は、塗り重ねられてきた従来の色と工法を引き継ぐこととし、本聚楽(ほんじゅらく)の「※のりごね」仕上としている。どの壁も、元々この建物に塗られていた色から選ばれている。これらは顔料で人工的に染めているのではなく、それぞれの土が持つ自然の色だ。2階の縁側は、かつて「硝子の間」と同じ水色だった。塗り重ねられた層の数は部屋や場所ごとに異なり、相対的な壁の新旧が想像でき面白い。

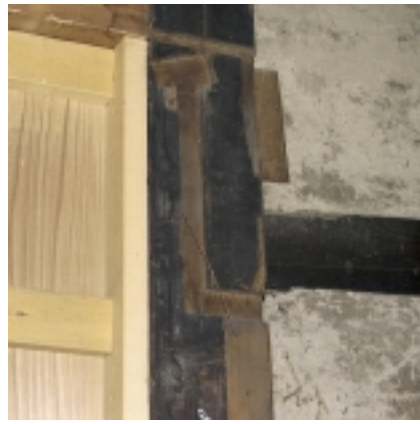
かつて梁が取り付け、その上に水切板があったことがわかる大戸の西側柱

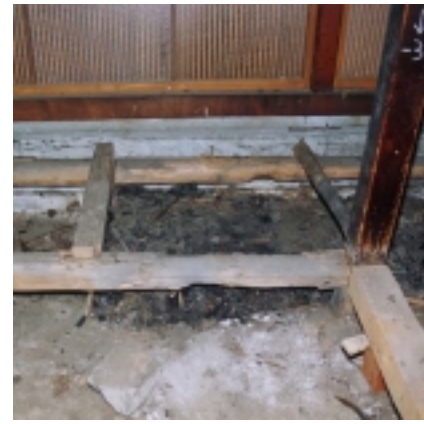
木虫籠の内側(「店の間」の縁)の縁側板を開けると、下には炭置場があった

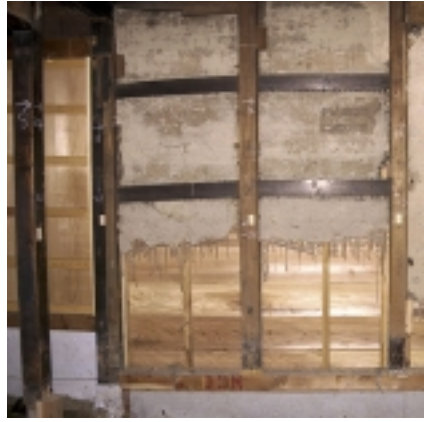
「吉文字や」であった頃の玄関。左側二本の柱間に大戸が取り付けしていた

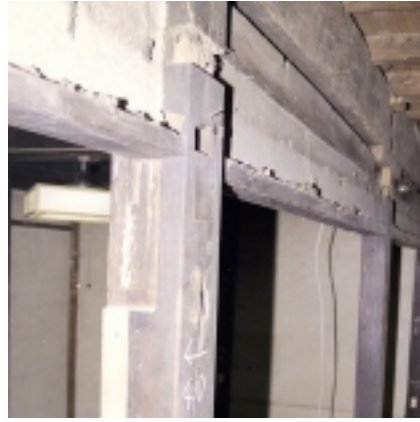
梁と水切板の名残り跡に後世、鴨居が取り付けられている

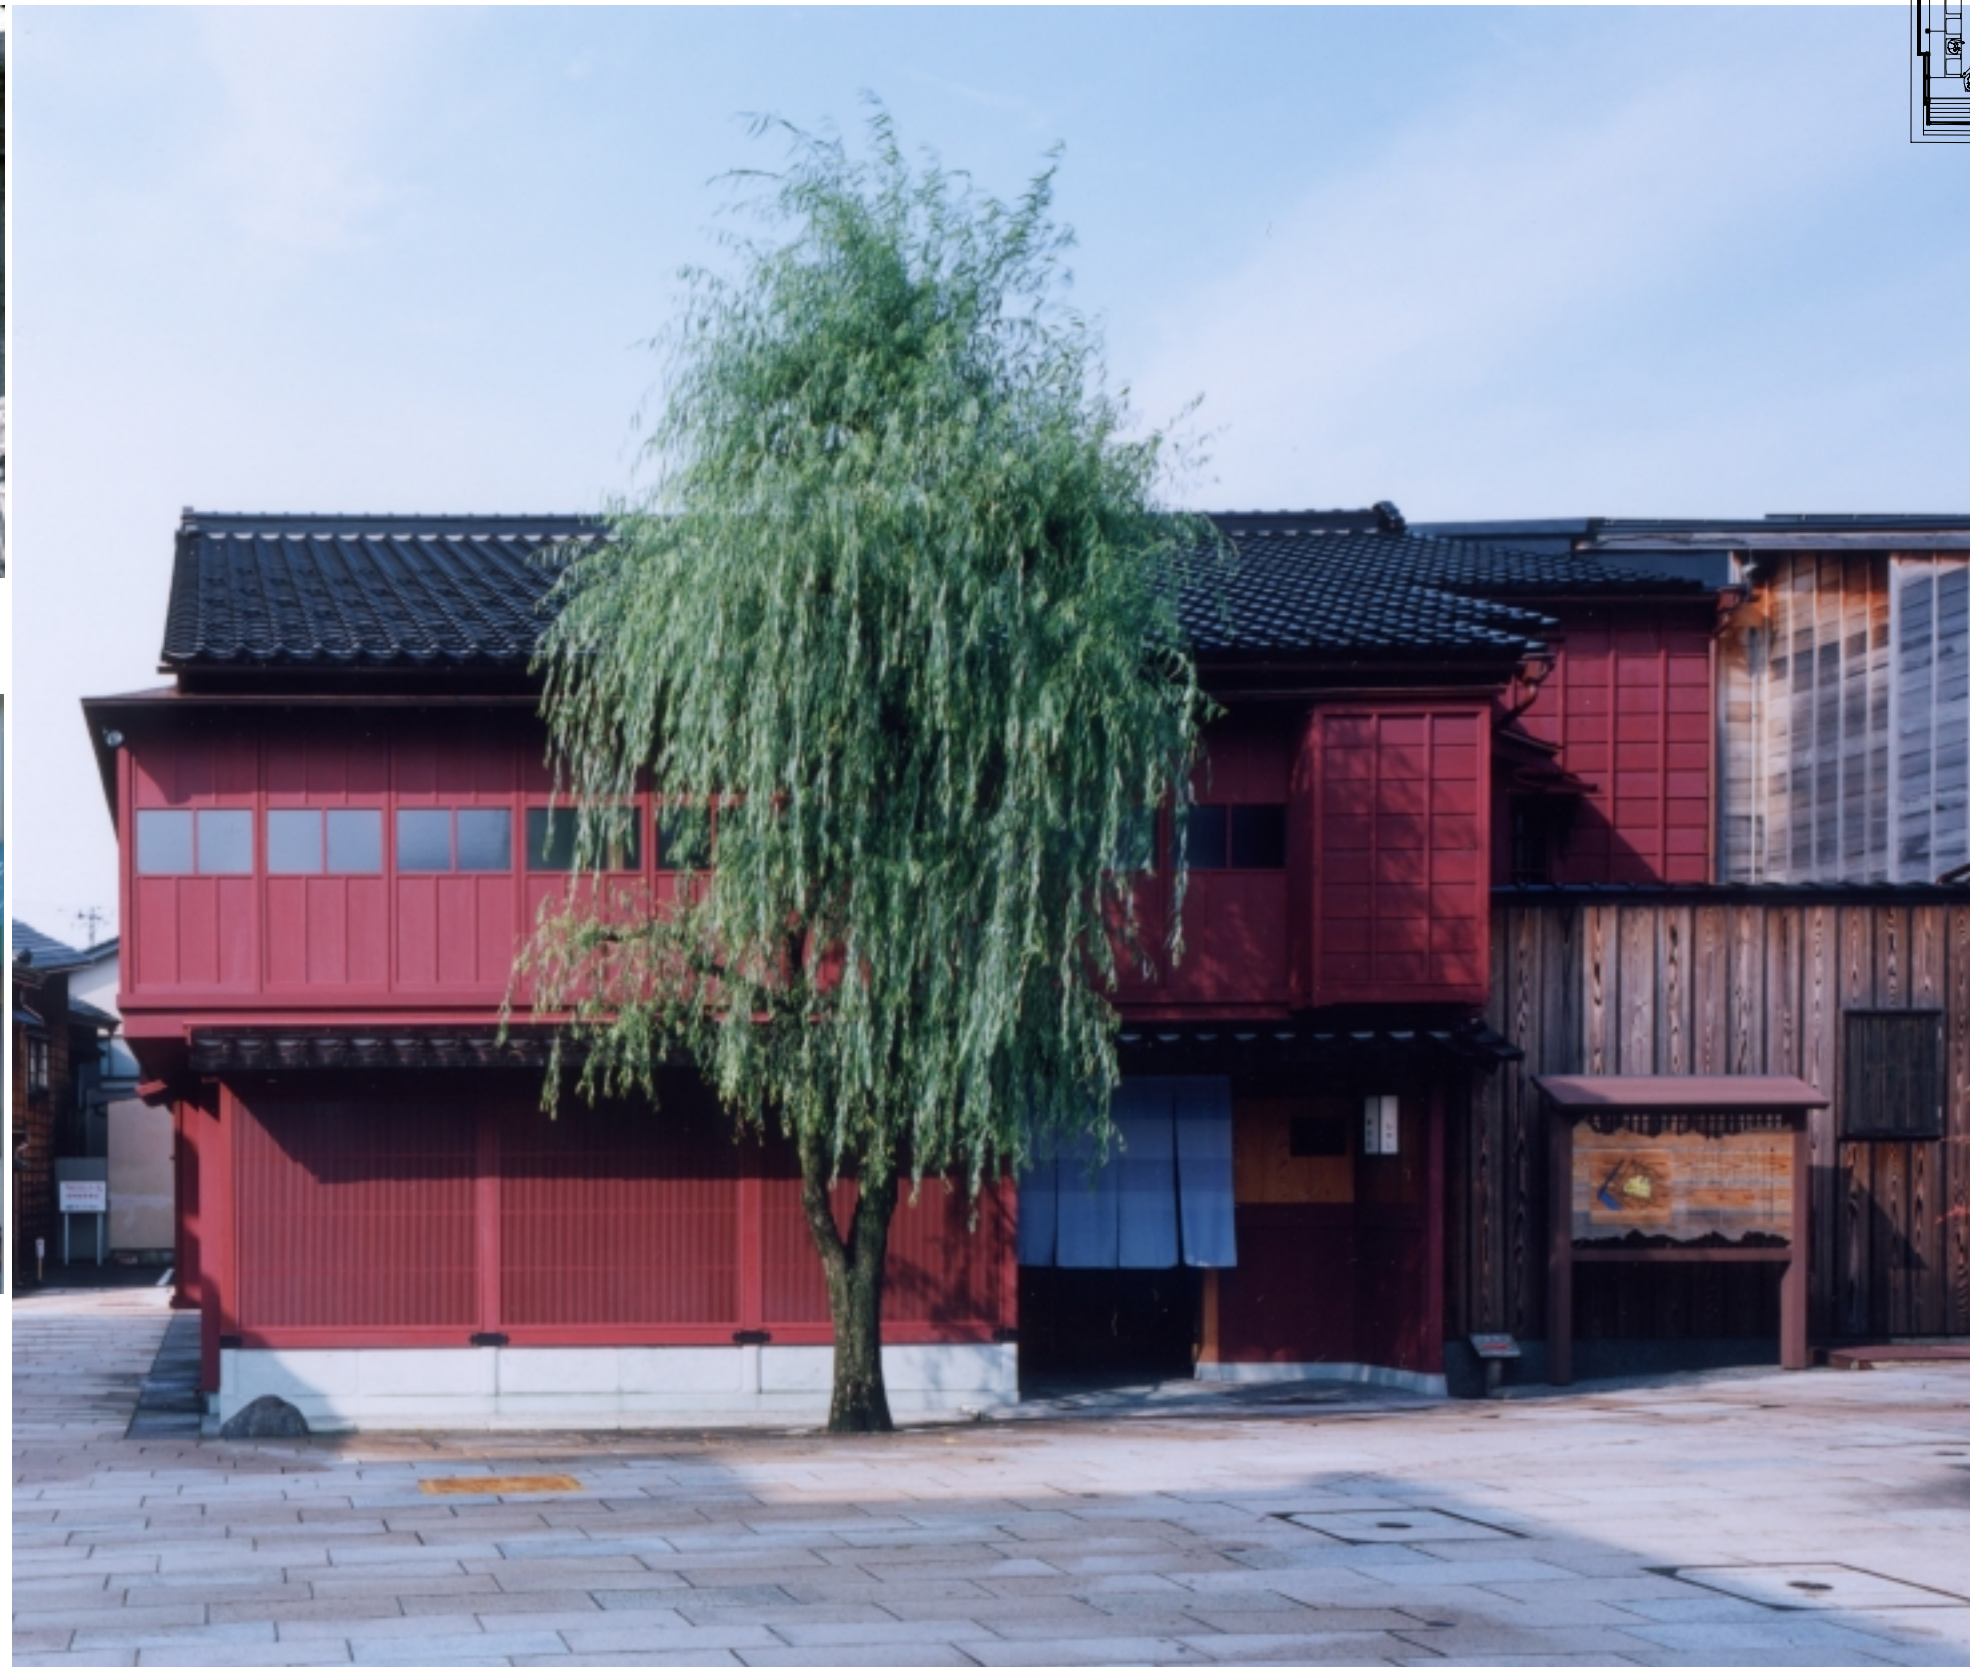
南面全景 二階縁側の雨戸を閉めた状態

改修前は二階雨戸の硝子のプロポーションが縦長で昔からの茶屋街の寸法から外れていた。これを本来のプロポーションに戻した。外壁の色は以前の改修で人工の木材保護材が塗られていた。近年の改修で茶屋街は白木の外壁にかえられてきた。白木は何となく高級感をいだかせるという理由ではないかと想像される。昔のように弁柄色がいいのか、それとも街自体が少し

ずつ変化していくことも許容するのかという議論があった。この建物単体としてではなく茶屋街をどうしていくべきかを行政と協議してこの外壁が決定された。白木の場合は柾目が映えるが今回のように弁柄を塗った場合は板目が似合うはず…など、ひとつひとつ打合せを重ねていった。色は、行政・識者の意見を聞きながら色・塗り重ね数など数多くのサンプルを作って決定された。

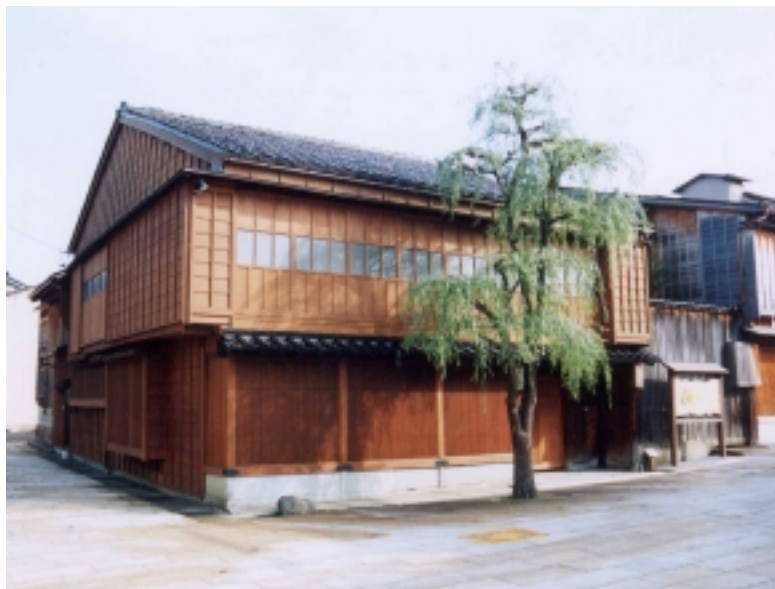
南西面

改修前の写真を見ると建物の傾きを修整しないまま外壁材だけを取り替えるという工事だったらしく垂直線がなかった。二階の床レベルが右(道路側)に飛び出ている様子が出窓の状態からわかる。

ある時期(恐らく昭和40年代だと思われる)からコーナー部分が壁になっていたのだが、木部の痕跡や文献から雨戸が回っていたことがわかり元の状態に戻すことにした。

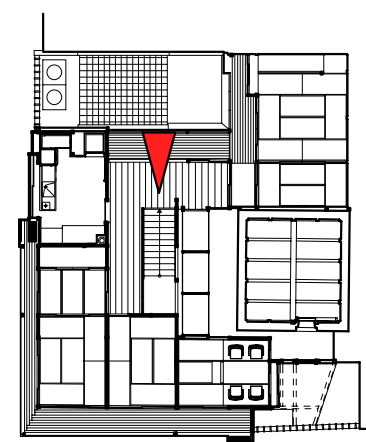
『階段』

何層にも重なった仕上塗りがまるで年輪のような美しさを見せるため左上の壁の一部を抉っている。この階段上の壁は中でも最も古く、周りの柱・梁はシロアリがついてぼろぼろだったので取り替えざるを得なかった。改修にあたって壁を両側から合板でサンドイッチにしてボルトで留め、上から吊り下げつつ骨組

を替える「おおぼらし」という工法を使っている。一階のカウンター席へ向かう廊下には、漆の間の天井と同様の手法で杉の柾目が施された製作ものの行灯が。まるで絹糸のように繊細な柾目を映しだすやわらかな光は、蠟燭の灯りしかなかった時代への郷愁を誘う。

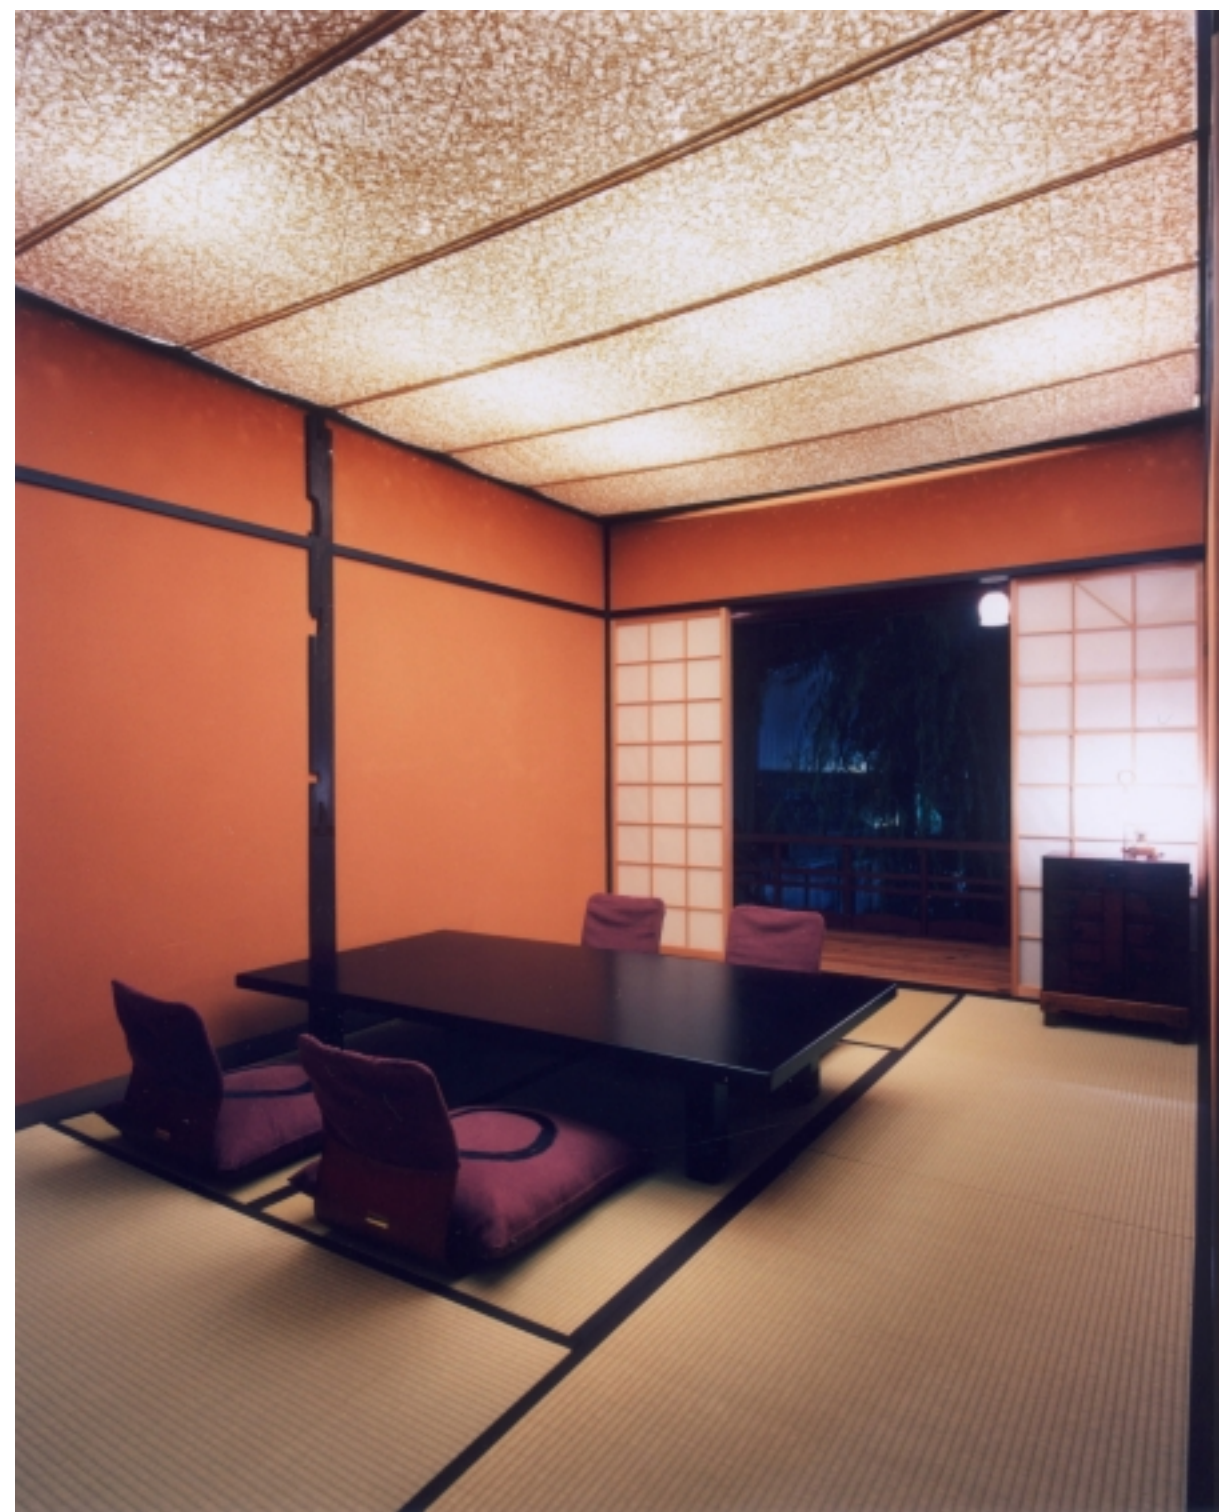
『柳の間』

壁中央の柱の欠込みは、改修前の10畳間の床の間の違い棚の跡である。
この部屋でも壁の一部分を欠いて何層にも塗り重ねられた壁土の年輪を見ることができる。
